# Asbestinventarisatetest

Speldenstraat 42, 8940 Wervik

Attestnummer : 20250226-000176.000

Uitgegeven op : 26.02.2025

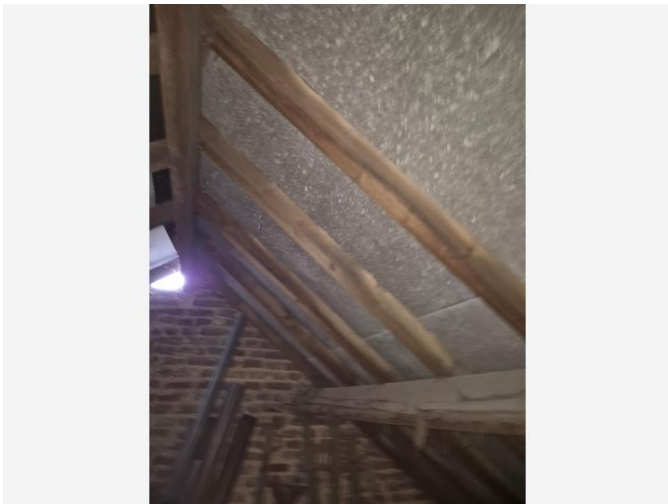
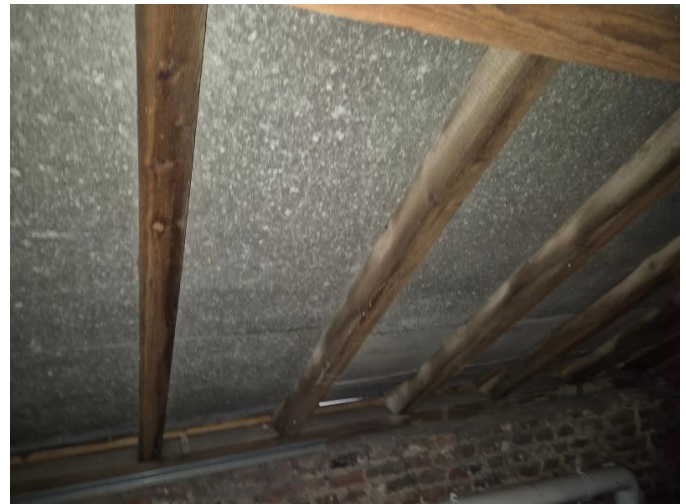
Het asbestmateriaal valt onder de mijlpaal van 2040.

| Eindbeoordeling materiaalisico | Laag materiaalisico en/of verlaagde kans op vezelvrijgave |

| Gebondenheid | Categorie 1: hechtgebonden in oorsprong |
| Asbestsoort (vezeltype) | Alleen chrysotiel |
| Asbestconcentratie | Laag (< 50%) |
| Afschermingsgraad van het gehele materiaal | Geheel of deels (ook) vrij aan de binnenlucht |
| Toestand van het materiaal | Licht beschadigd, licht verweerd. Intact calciumsilicaatmateriaal of categorie III 'gebondenheid' |

| # | Type | Referentie | Resultaat |
|---|---|---|---|
| 1.1 | Puntmonster | 2514148-02 | Chrysotiel |

| Beschrijving | Onderdak garage (deel) |
| Hoeveelheid (oppervlakte - dikte - aantal) | <ul style="list-style-type: none"><li>• 22,00 m<sup>2</sup> - 0,40 cm - 1 stuk</li></ul> |
| Eenvoudig bereikbaar | <p>Nee</p> <ul style="list-style-type: none"><li>• Het asbestmateriaal is bedekt (uitgezonderd laag verf, coating, behang, kunststof, textiel) en het wegnemen van het bedekkende materiaal kan niet zonder het bedekkende materiaal te beschadigen.</li></ul> |

- Zorg voor een veilig beheer en verwijder dit asbestmateriaal wanneer het bij werken eenvoudig bereikbaar wordt. Controleer de toestand jaarlijks op wijzigingen.

- Eenvoudige handelingen: enkel door erkend asbestverwijderaar  
Op heden is de toepassing bedekt en niet eenvoudig bereikbaar. Als het na werken 'eenvoudig' bereikbaar wordt dient u de asbesttoepassing intact te verwijderen en te deponeren in een asbestzak (rekening houdende met de te nemen persoonlijke beschermingsmiddelen). Gezien de grote kans op verdere breuk of vergruizing bij het los maken of verwijderen van de onderdakplaten adviseren we om deze te laten verwijderen door een erkend asbestverwijderaar.

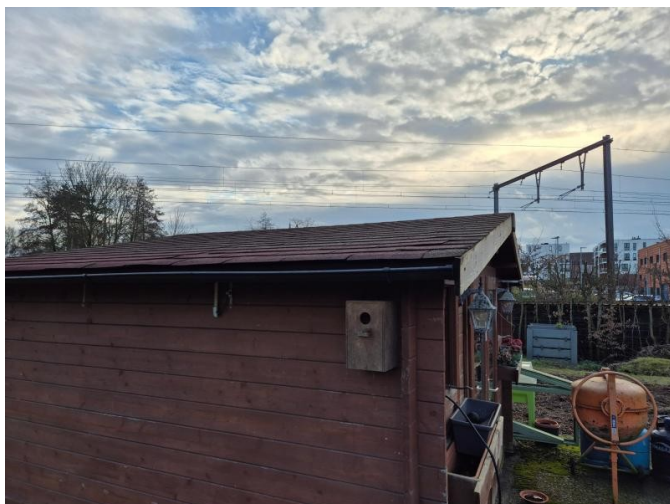
Bouwjaar: 2016

*Constructies gebouwd vanaf 2001 moeten niet onderzocht worden*

| Opmerking | Tuinhuis pas zichtbaar op luchtfoto 2017. |

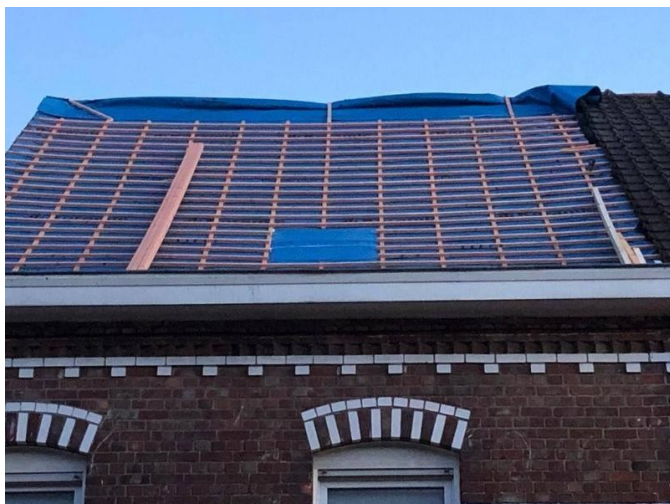
Onderdak is voorzien in onderdakfolie (niet asbest verdacht). Toegevoegde foto is genomen tijdens renovatiewerken (2022).

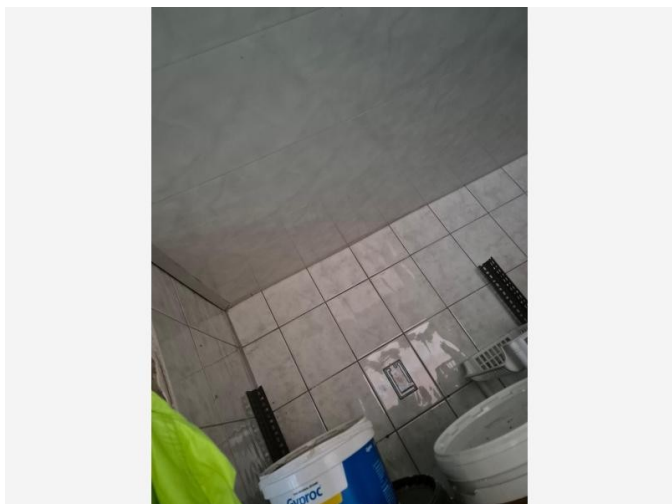
Er zijn verschillende (oude) wandtegels voorzien in het gebouw. De eventuele lijm achter de wandtegels was niet waar te nemen en kon niet bemonsterd worden. Bij verwijdering van de tegels dient de eventueel aanwezige tegellijm bemonsterd te worden zodat aanwezigheid van asbest al dan niet kan uitgesloten worden.

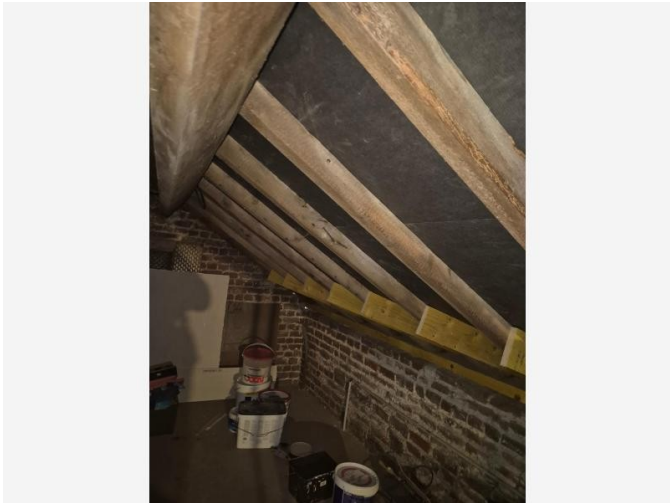
Deel van onderdak garage is voorzien in folie (niet asbestverdacht).

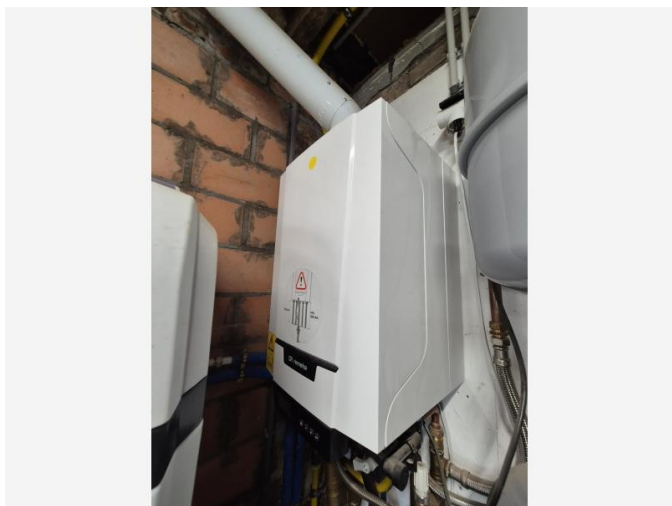
De verwarmingsinstallatie dateert van na 2001. Er werden geen asbesthoudende pakkingen of dichtingen waargenomen.

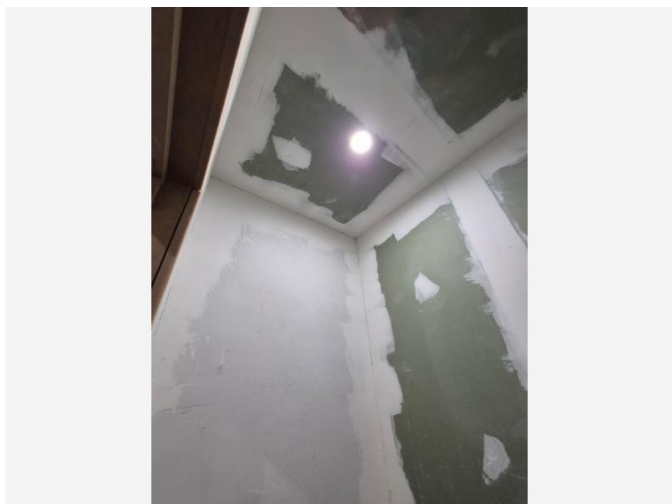
In de woning zijn voorzetwanden aanwezig die bestaan uit niet-asbestverdachte materialen (bv. hout, gipskarton). De kans bestaat dat een vermoedelijke asbesthoudende toepassing voorzien is achter de voorzetwanden (bv. bakeliet). Na te gaan bij eventuele verwijdering van de voorzetwanden. De zichtbare gyprocwanden zijn recent aangebracht, afsmeerlaag is niet verdacht.

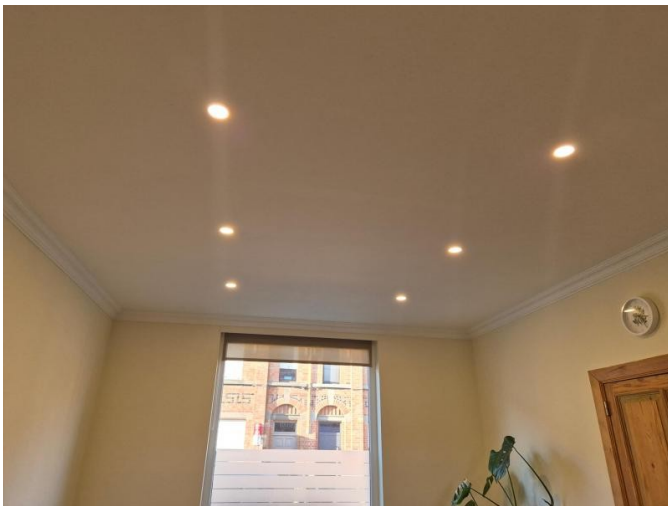
In het gebouw zijn verlaagde plafonds aanwezig die bestaan uit niet asbestverdachte materialen (bv. gipskarton, ...). De kans bestaat dat een vermoedelijke asbesthoudende toepassing voorzien is achter de plafonds (bv. bakeliet), aandacht bij eventuele afbraak.

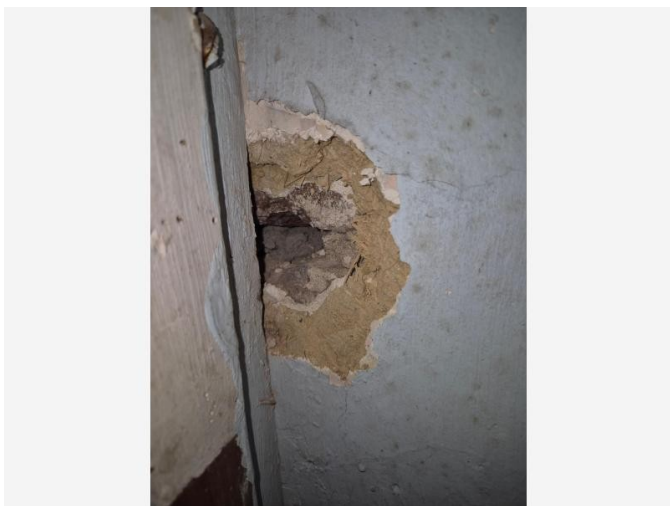
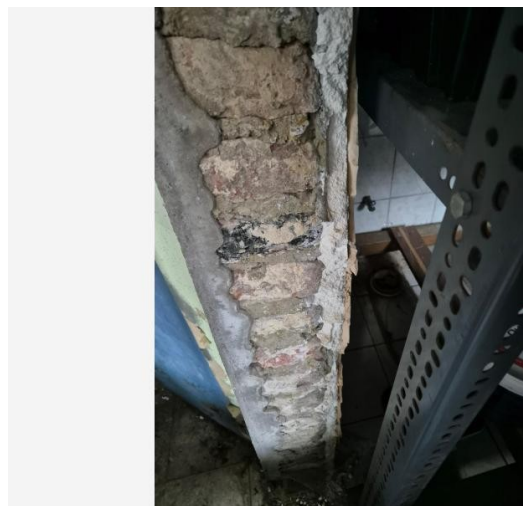
## Fiche 9: Pleisterwerk wanden

Geen asbest

| # | Type | Referentie | Resultaat |
|---|---|---|---|
| 9.1 | Mengmonster | 2514148-04 | Geen asbest |

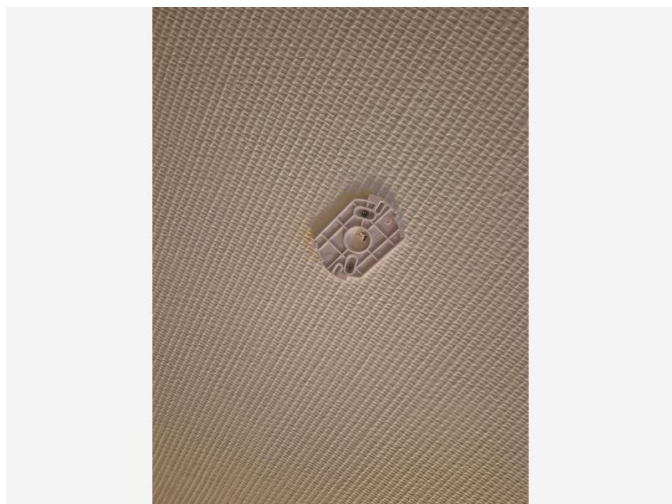
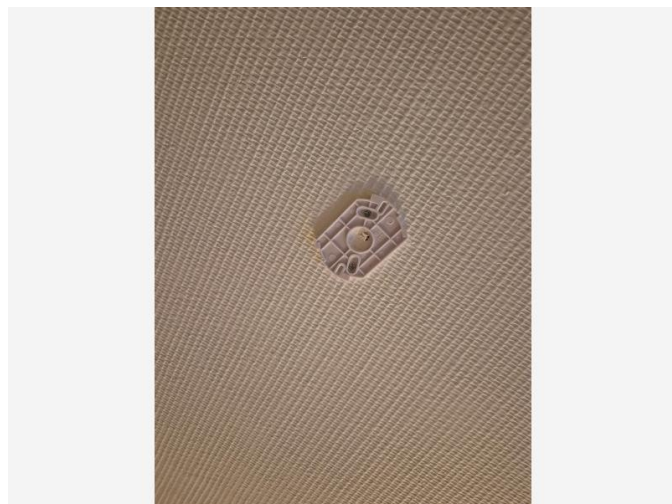
## Fiche 10: Pleisterwerk plafond

Geen asbest

| # | Type | Referentie | Resultaat |
|---|---|---|---|
| 10.1 | Mengmonster | 2514148-01 | Geen asbest |

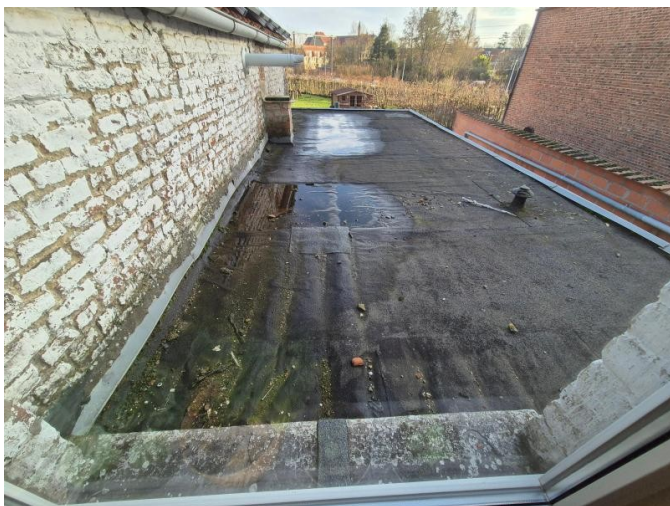
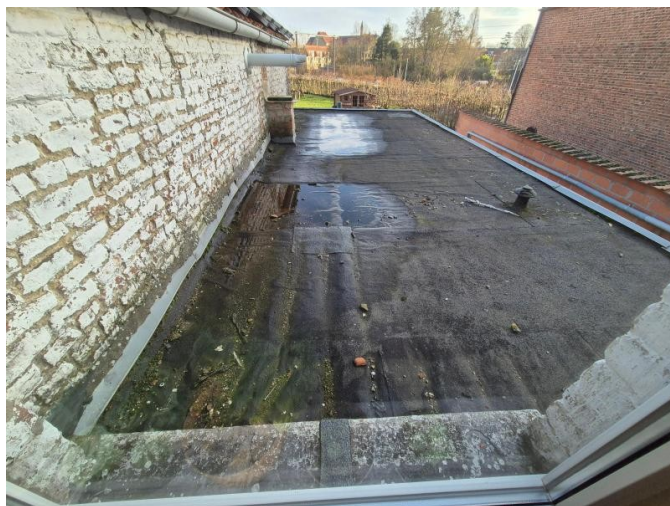
## Fiche 11: Roofing

Geen asbest

| # | Type | Referentie | Resultaat |
|---|---|---|---|
| 11.1 | Puntmonster | 2514148-03 | Geen asbest |

| Opmerking | Aandacht bij afbraak of renovatiewerken voor eventuele ingesloten lagen roofing de niet waarneembaar waren tijdens rondgang. |
