Asbestinventarisatetest

Bruggestraat 376, 8930 Menen

Attestnummer : 20240423-000450.000

Uitgegeven op : 23.04.2024

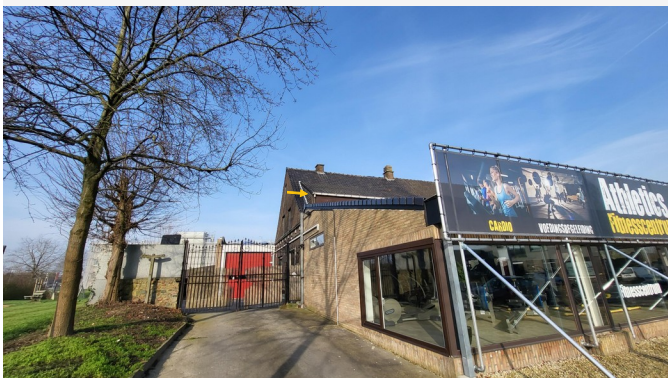
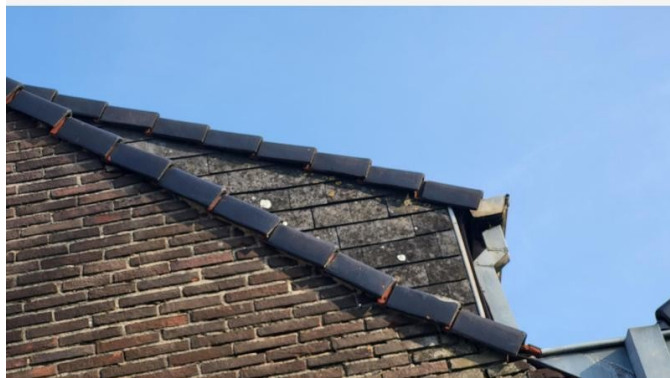
Eindbeoordeling materiaalrisico	Verhoogd materiaalrisico en/of verhoogde kans op vezelvrijgave
---------------------------------	--

Gebondenheid	Categorie 1: hechtgebonden in oorsprong
Asbestsoort (vezeltype)	Crocidoliet aanwezig
Asbestconcentratie	Laag (< 50%)
Afschermingsgraad van het gehele materiaal	Geheel of deels vrij aan de buitenlucht
Toestand van het materiaal	Matig beschadigd, matig verweerd

Beschrijving	Leien dakuitbouw
Omgeving	Buiten
Primaire drager	Wand buitenschil
Asbestmateriaal	Dak- en gevelbekleding - Lei, shingle
Bindmiddel van asbestmateriaal	Cement
Gebondenheid op basis van bindmiddel	Hecht
Hoeveelheid (oppervlakte - aantal)	• 6,00 m ² - 1 stuk
Totale oppervlakte	6,00 m ²
Eenvoudig bereikbaar	Ja
Bevestigingswijze	• Genageld, geniet
Identificatiemethode	Vaststelling zonder monsternamen

Verwijderen

- Verwijder dit asbestmateriaal zo snel mogelijk. Volg de toestand goed op.

- Eenvoudige handelingen: enkel door erkend asbestverwijderaar
U mag enkel beschadigd of verweerde asbest verwijderen als deze niet verder beschadigd raakt of vergruist, geraakt deze toch verder beschadigd dient deze te verwijderd worden door een erkend asbestverwijderaar. Gezien de bevestigingswijze adviseren we om deze toepassing te laten verwijderen door een erkend asbestverwijderaar.

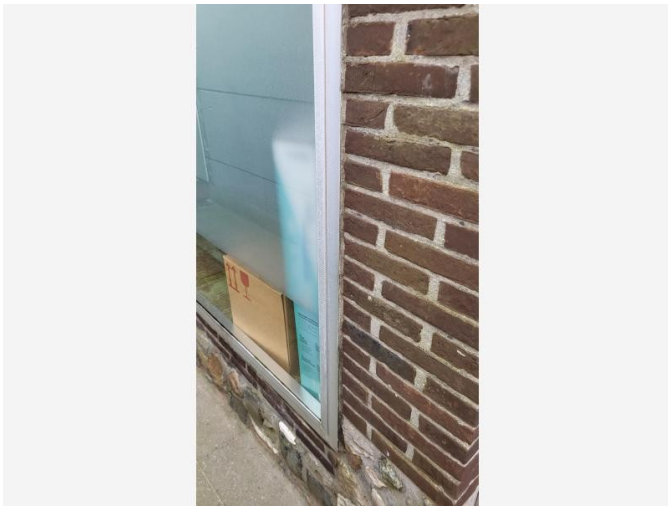
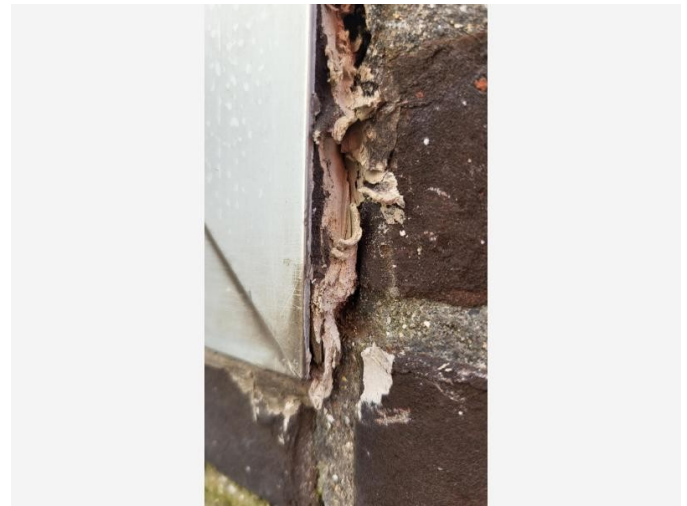
Eindbeoordeling materiaalrisico	Verhoogd materiaalrisico en/of verhoogde kans op vezelvrijgave
---------------------------------	--

Gebondenheid	Categorie 1: hechtgebonden in oorsprong
Asbestsoort (vezeltype)	Alleen chrysotiel
Asbestconcentratie	Laag (< 50%)
Afschermingsgraad van het gehele materiaal	Geheel of deels vrij aan de buitenlucht
Toestand van het materiaal	Zwaar beschadigd, zwaar verweerd

#	Type	Referentie	Resultaat
2.1	Puntmonster	2423274-06	Chrysotiel

Beschrijving	Mastiek aluminium ramen
Omgeving	Buiten
Primaire drager	Wandopening verticaal (raam, deur, ...)
Asbestmateriaal	In-situ afwerkingslagen - Pasta, stopverf, voegsel, stopsel, vulsel, mastiek, kitten, ...
Bindmiddel van asbestmateriaal	Kitten, mastiek, pasta
Gebondenheid op basis van bindmiddel	Hecht
Hoeveelheid (gewicht - aantal)	• 15,00 kg - 1 stuk

Verwijderen

- Verwijder dit asbestmateriaal zo snel mogelijk. Volg de toestand goed op.

- Eenvoudige handelingen: enkel door erkend asbestverwijderaar
Gezien de bevestigingswijze (versmeerd) kan de toepassing niet onbeschadigd verwijderd worden. Hechtgebonden buitentoepassingen die niet zonder beschadiging kunnen verwijderd worden dienen door een erkend asbestverwijderaar verwijderd te worden.

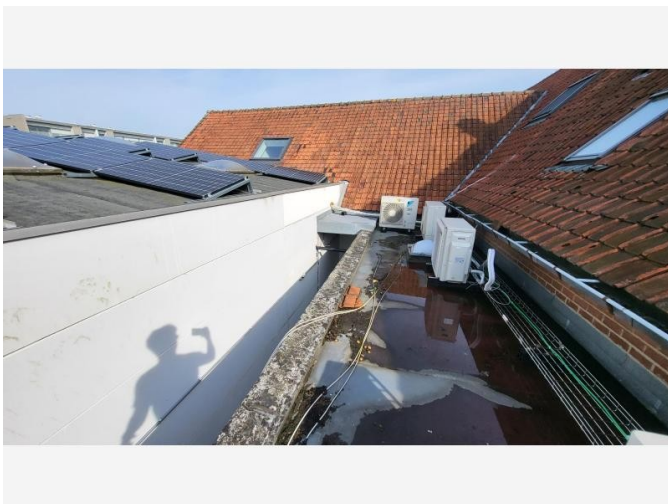
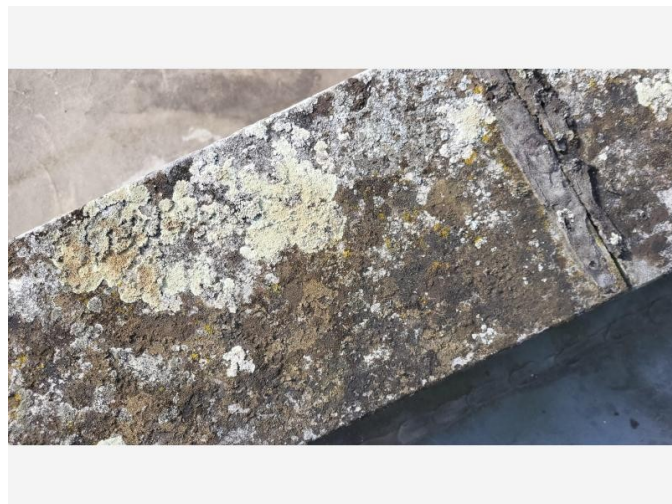
Eindbeoordeling materiaalrisico	Verhoogd materiaalrisico en/of verhoogde kans op vezelvrijgave
---------------------------------	--

Gebondenheid	Categorie 1: hechtgebonden in oorsprong
Asbestsoort (vezeltype)	Crocidoliet aanwezig
Asbestconcentratie	Laag (< 50%)
Afschermingsgraad van het gehele materiaal	Geheel of deels vrij aan de buitenlucht
Toestand van het materiaal	Matig beschadigd, matig verweerd

Beschrijving	Dekstenen
Omgeving	Buiten
Primaire drager	Wand buitenschil
Asbestmateriaal	Plaat, paneel, tablet - Hol
Bindmiddel van asbestmateriaal	Cement
Gebondenheid op basis van bindmiddel	Hecht
Hoeveelheid (oppervlakte - dikte - aantal)	• 10,00 m ² - 4,00 cm - 1 stuk
Totaal volume	0,40 m ³
Eenvoudig bereikbaar	Ja
Bevestigingswijze	• Verlijmd, ingegoten, versmeerd

Verwijderen

- Verwijder dit asbestmateriaal zo snel mogelijk. Volg de toestand goed op.

- Eenvoudige handelingen: mag via doe-het-zelf of door werknemer(s) met opleidingsattest eenvoudige handelingen
Een hechtgebonden asbesttoepassing (buiten) die al dan niet beschadigd is kan men zelf verwijderen (bv. in daarvoor bedoelde asbestzakken). Opgepast, verweerde asbesttoepassingen of asbesttoepassingen in slechte staat kunnen makkelijk verder breken of vergruizen. U mag enkel beschadigd of verweerd asbest verwijderen als deze niet verder beschadigd raakt of vergruist, geraakt deze toch verder beschadigd dient deze te verwijderd worden door een erkend asbestverwijderaar. Voor aanvang van de verwijdering en tijdens de verwijdering dient u de persoonlijke beschermingsmiddelen te respecteren.

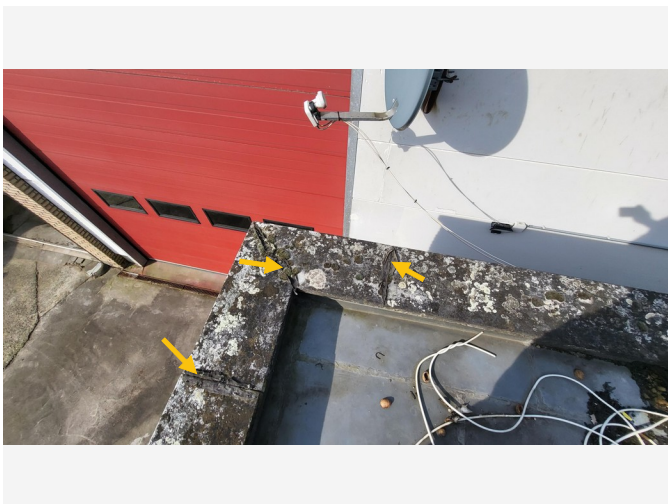
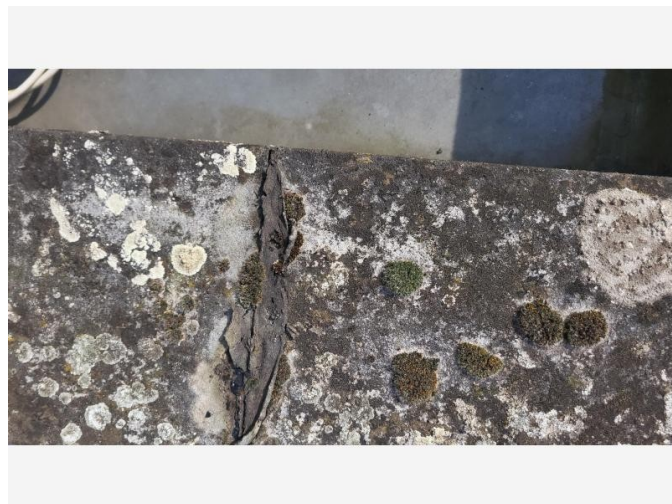
Eindbeoordeling materiaalrisico	Verhoogd materiaalrisico en/of verhoogde kans op vezelvrijgave
---------------------------------	--

Gebondenheid	Categorie 1: hechtgebonden in oorsprong
Asbestsoort (vezeltype)	Alleen chrysotiel
Asbestconcentratie	Laag (< 50%)
Afschermingsgraad van het gehele materiaal	Geheel of deels vrij aan de buitenlucht
Toestand van het materiaal	Zwaar beschadigd, zwaar verweerd

#	Type	Referentie	Resultaat
4.1	Puntmonster	2423274-04	Chrysotiel

Beschrijving	Dichting deksteen
Omgeving	Buiten
Primaire drager	Wand buitenschil
Asbestmateriaal	In-situ afwerkingslagen - Pasta, stopverf, voegsel, stopsel, vulsel, mastiek, katten, ...
Bindmiddel van asbestmateriaal	Kitten, mastiek, pasta
Gebondenheid op basis van bindmiddel	Hecht
Hoeveelheid (gewicht - aantal)	• 5,00 kg - 1 stuk

Verwijderen

- Verwijder dit asbestmateriaal zo snel mogelijk. Volg de toestand goed op.
- Hemelwater dat afspoelt van asbestcement daken of gevels kan asbestdeeltjes bevatten. Gebruik het enkel voor gesloten circuits (bv. spoelen toiletten). Reinig na het vervangen van het dak of de gevel de dakgoten en regenwaterput of -ton om asbesthoudend sediment of slib te verwijderen

- Eenvoudige handelingen: enkel door erkend asbestverwijderaar
Gezien de bevestigingswijze (versmeerd) kan de toepassing niet onbeschadigd verwijderd worden. Hechtgebonden buitentoepassingen die niet zonder beschadiging kunnen verwijderd worden dienen door een erkend asbestverwijderaar verwijderd te worden.

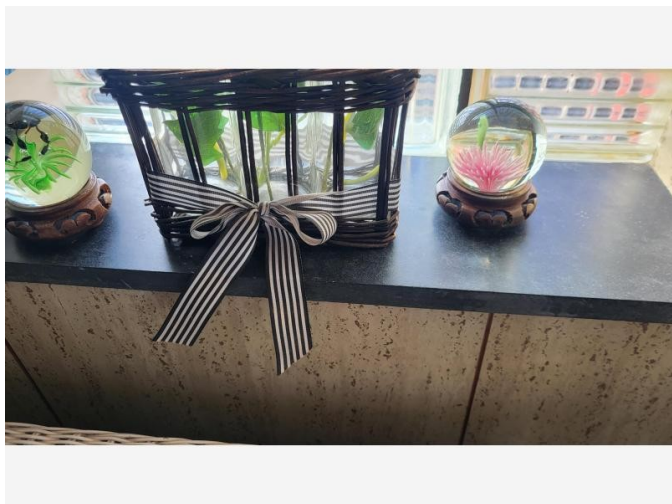
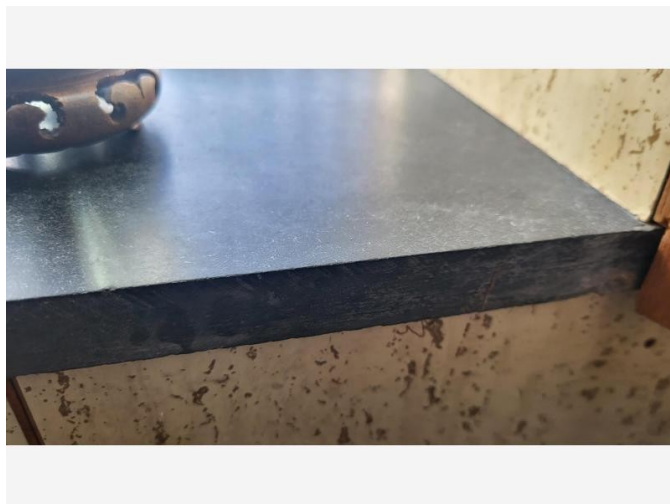
Eindbeoordeling materiaalrisico	Laag materiaalrisico en/of verlaagde kans op vezelvrijgave
---------------------------------	--

Gebondenheid	Categorie 1: hechtgebonden in oorsprong
Asbestsoort (vezeltype)	Alleen chrysotiel
Asbestconcentratie	Laag (< 50%)
Afschermingsgraad van het gehele materiaal	Geheel of deels (ook) vrij aan binnenluchtstromen
Toestand van het materiaal	Onbeschadigd, niet verweerd

Beschrijving	Vensterbank binnen
Omgeving	Binnen
Primaire drager	Binnenwand
Asbestmateriaal	Plaat, paneel, tablet - Type Massal
Bindmiddel van asbestmateriaal	Cement
Gebondenheid op basis van bindmiddel	Hecht
Hoeveelheid (oppervlakte - dikte - aantal)	• 0,50 m ² - 2,50 cm - 1 stuk
Totaal volume	0,013 m ³
Eenvoudig bereikbaar	Ja
Bevestigingswijze	• Los (al dan niet bedekt)
Identificatiemethode	Vaststelling zonder monsternamen

Zorgvuldig beheren

- Zorg voor een veilig beheer. Vermijd het beschadigen van het asbestmateriaal. Controleer de toestand jaarlijks op wijzigingen.

- Eenvoudige handelingen: mag via doe-het-zelf of door werknemer(s) met opleidingsattest eenvoudige handelingen
In binnenruimtes mag u toepassingen met hechtgebonden asbest verwijderen die niet beschadigd zijn. Dat betekent dat het materiaal volledig intact is en er geen vrije asbestvezels zichtbaar zijn. Opgelet: ook tijdens het verwijderen moet de asbesttoepassing intact blijven. Hou rekening met de te nemen persoonlijke beschermingsmiddelen.

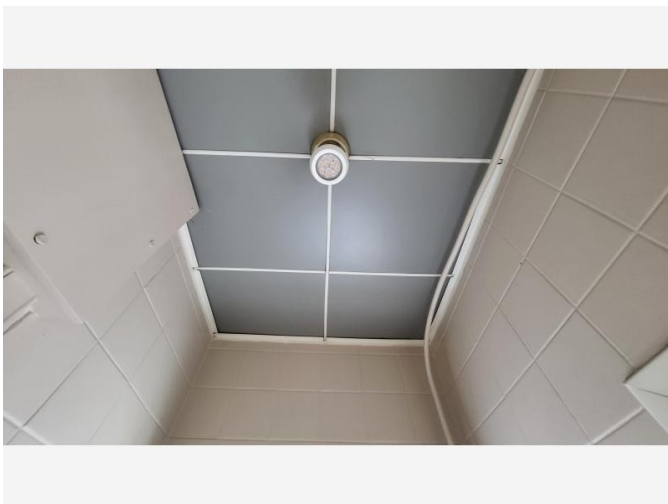
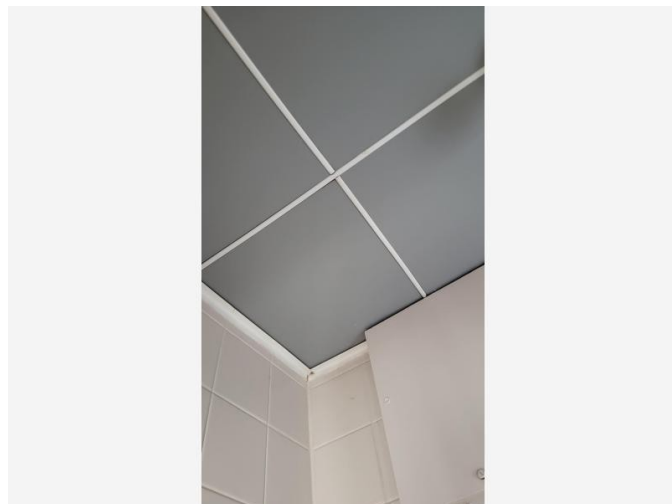
Eindbeoordeling materiaalrisico	Laag materiaalrisico en/of verlaagde kans op vezelvrijgave
---------------------------------	--

Gebondenheid	Categorie 1: hechtgebonden in oorsprong
Asbestsoort (vezeltype)	Crocidoliet aanwezig
Asbestconcentratie	Laag (< 50%)
Afschermingsgraad van het gehele materiaal	Geheel of deels (ook) vrij aan de binnenlucht
Toestand van het materiaal	Onbeschadigd, niet verweerd

Beschrijving	Verlaagd plafond toilet
Omgeving	Binnen
Primaire drager	Plafond
Asbestmateriaal	Plaat, paneel, tablet - Geëmailleerd, type Glasal
Bindmiddel van asbestmateriaal	Cement
Gebondenheid op basis van bindmiddel	Hecht
Hoeveelheid (oppervlakte - dikte - aantal)	• 1,50 m ² - 0,50 cm - 1 stuk
Totaal volume	0,008 m ³
Eenvoudig bereikbaar	Ja
Bevestigingswijze	• Los (al dan niet bedekt)
Identificatiemethode	Vaststelling zonder monsternamen

Zorgvuldig beheren

- Zorg voor een veilig beheer. Vermijd het beschadigen van het asbestmateriaal. Controleer de toestand jaarlijks op wijzigingen.

- Eenvoudige handelingen: mag via doe-het-zelf of door werknemer(s) met opleidingsattest eenvoudige handelingen
In binnenruimtes mag u toepassingen met hechtgebonden asbest verwijderen die niet beschadigd zijn. Dat betekent dat het materiaal volledig intact is en er geen vrije asbestvezels zichtbaar zijn. Opgelet: ook tijdens het verwijderen moet de asbesttoepassing intact blijven. Hou rekening met de te nemen persoonlijke beschermingsmiddelen.

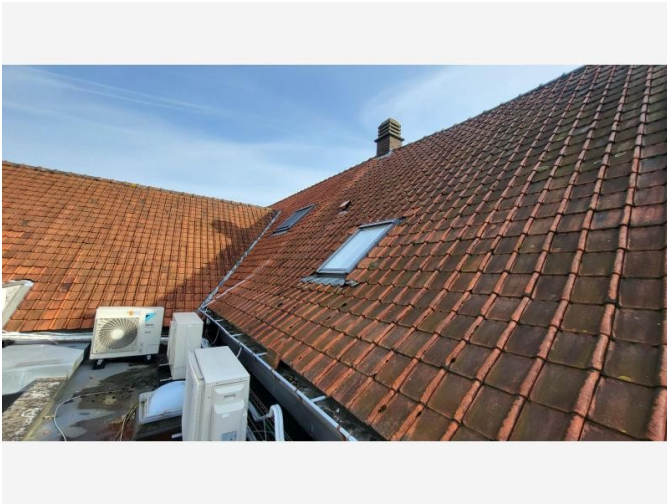
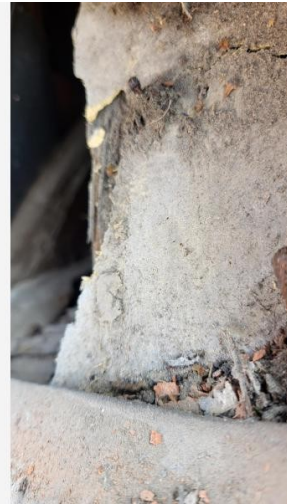
Eindbeoordeling materiaalrisico	Laag materiaalrisico en/of verlaagde kans op vezelvrijgave
---------------------------------	--

Gebondenheid	Categorie 1: hechtgebonden in oorsprong
Asbestsoort (vezeltype)	Crocidoliet aanwezig
Asbestconcentratie	Laag (< 50%)
Afschermingsgraad van het gehele materiaal	Enkel randen niet afgeschermd maar geen contact met binnenluchtstromen
Toestand van het materiaal	Matig beschadigd, matig verweerd

Beschrijving	Onderdak
Omgeving	Buiten
Primaire drager	Schuin dak
Asbestmateriaal	Plaat, paneel, tablet - Type Menuiserite
Bindmiddel van asbestmateriaal	Cement
Gebondenheid op basis van bindmiddel	Hecht
Hoeveelheid (oppervlakte - dikte - aantal)	<ul style="list-style-type: none">• 310,00 m² - 0,20 cm - 1 stuk
Totaal volume	0,62 m ³
Eenvoudig bereikbaar	Nee <ul style="list-style-type: none">• Het asbestmateriaal is bedekt (uitgezonderd laag verf, coating, behang, kunststof, textiel) en het wegnemen van het bedekkende materiaal kan niet zonder het bedekkende materiaal te beschadigen.

Zorgvuldig beheren

- Zorg voor een veilig beheer en verwijder dit asbestmateriaal wanneer het bij werken eenvoudig bereikbaar wordt. Controleer de toestand jaarlijks op wijzigingen.

- Eenvoudige handelingen: enkel door erkend asbestverwijderaar
Een bedekte asbesttoepassing mag enkel verwijderd worden door een erkend verwijderaar. Als het na werken 'eenvoudig' bereikbaar wordt dient u de asbesttoepassing intact te verwijderen en te deponeren in een asbestzak (rekening houdende met de te nemen persoonlijke beschermingsmiddelen). Gezien de grote kans op verdere breuk of vergruizing bij het los maken of verwijderen van de onderdakplaten adviseren we deze te laten verwijderen door een erkend asbestverwijderaar.

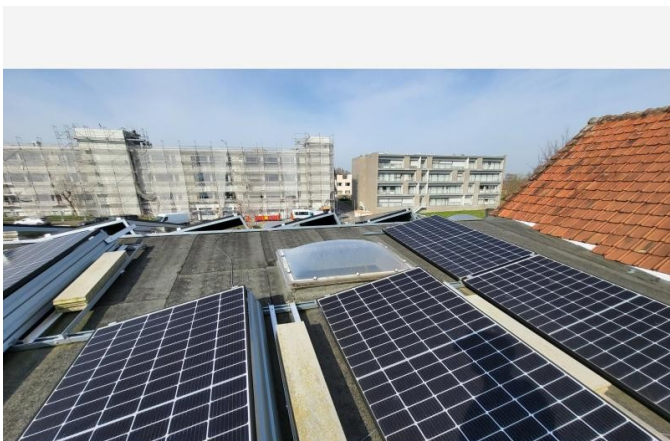
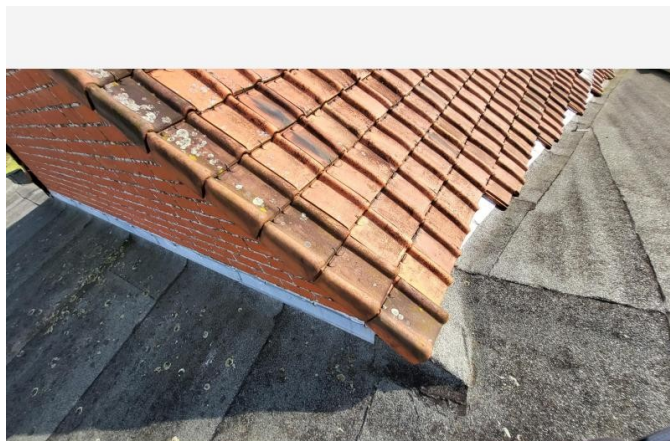
Eindbeoordeling materiaalisico	Laag materiaalisico en/of verlaagde kans op vezelvrijgave
--------------------------------	---

Gebondenheid	Categorie 1: hechtgebonden in oorsprong
Asbestsoort (vezeltype)	Crocidoliet aanwezig
Asbestconcentratie	Laag (< 50%)
Afschermingsgraad van het gehele materiaal	Geheel of deels vrij aan de buitenlucht
Toestand van het materiaal	Onbeschadigd, niet verweerd

Beschrijving	Roofing
Omgeving	Buiten
Primaire drager	Plat dak
Asbestmateriaal	Dak- en gevelbekleding - Roofing
Bindmiddel van asbestmateriaal	Bitumen (roofing, teer, asfalt)
Gebondenheid op basis van bindmiddel	Hecht
Hoeveelheid (oppervlakte - aantal)	• 312,00 m ² - 1 stuk
Totale oppervlakte	312,00 m ²

Eenvoudig bereikbaar	Ja
Bevestigingswijze	<ul style="list-style-type: none"> • Verlijmd, ingegoten, versmeerd
Identificatiemethode	<p>Vaststelling zonder monsternamen</p> <p>Motivatie: Groot risico op structurele gevolgschade (lekkage, werking installatie,...)</p>
Destructieve handeling voor identificatie	Nee
Opmerking	Gezien de levensduur van roofing en de staat van de onderzochte roofing is de kans groot dat deze geen asbest bevat. Om lekkages te vermijden werd echter geen staal genomen.

Zorgvuldig beheren

- Zorg voor een veilig beheer en verwijder dit asbestmateriaal wanneer het bij werken eenvoudig bereikbaar wordt. Controleer de toestand jaarlijks op wijzigingen.
- Voer bijkomende staalname(s) uit.

- Eenvoudige handelingen: enkel door erkend asbestverwijderaar
Gezien de bevestigingswijze (versmeerd/verlijmd) kan de toepassing niet onbeschadigd verwijderd worden. Hechtgebonden buitentoepassingen die niet zonder beschadiging kunnen verwijderd worden dienen door een erkend asbestverwijderaar verwijderd te worden.

Bij verwijdering eerst staalname en laboanalyse uit te voeren, zodanig kan nagegaan worden als er effectief asbest aanwezig is.

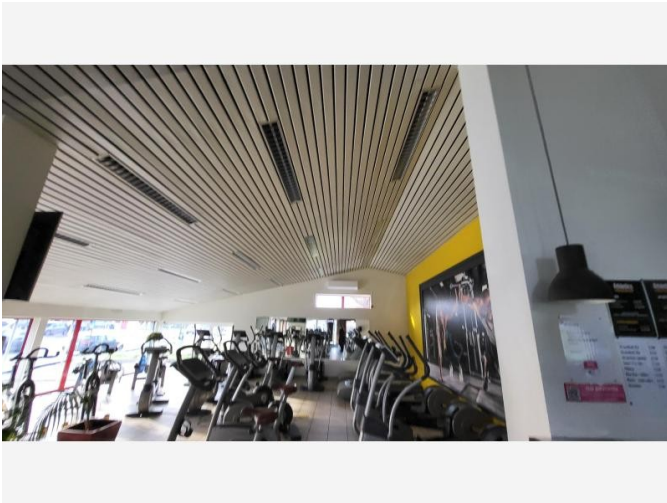
In het gebouw zijn verlaagd plafonds aanwezig die bestaan uit niet-asbestverdachte materialen (bv. gipskarton, hout, kunststof...). De kans bestaat dat een vermoedelijke asbesthoudende toepassing voorzien is achter de plafonds (bv. bakeliet).

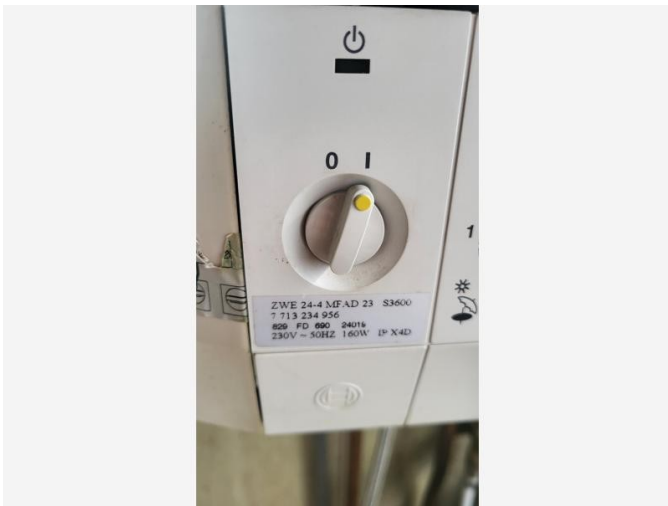
De verwarmingsinstallatie dateert van na 2001. Er werden geen asbesthoudende pakkingen of dichtingen waargenomen.

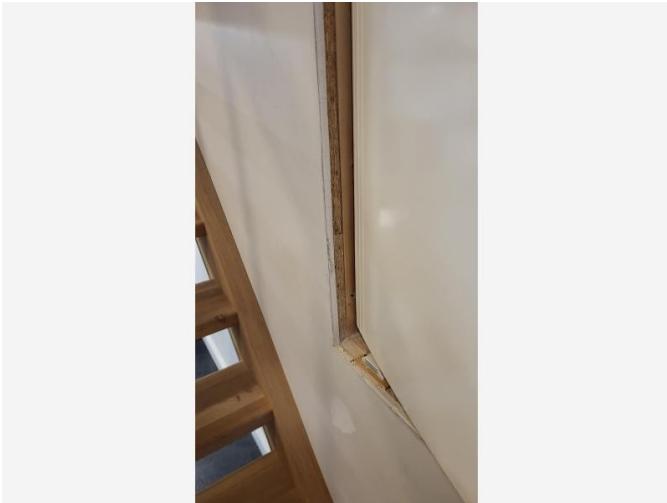
In het gebouw zijn voorzetwanden aanwezig (niet asbestverdacht). De kans bestaat dat een vermoedelijke asbesthoudende toepassing voorzien is achter de voorzetwanden (bv. bakeliet). Na te gaan bij eventuele verwijdering van de voorzetwanden.

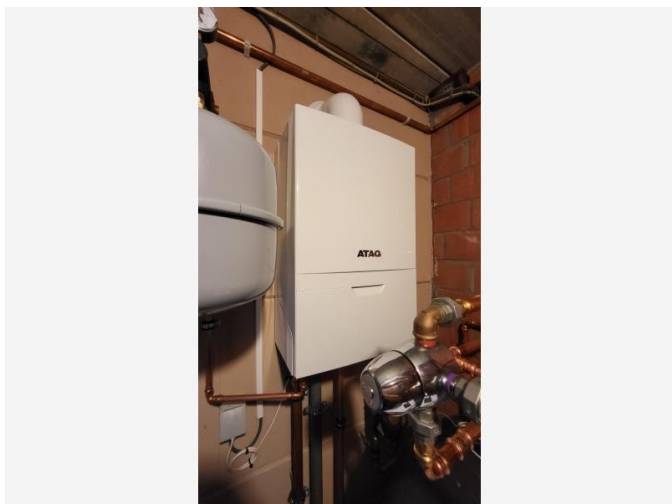
De verwarmingsinstallatie (fitness) dateert van na 2001. Er werden geen asbesthoudende pakkingen of dichtingen waargenomen.

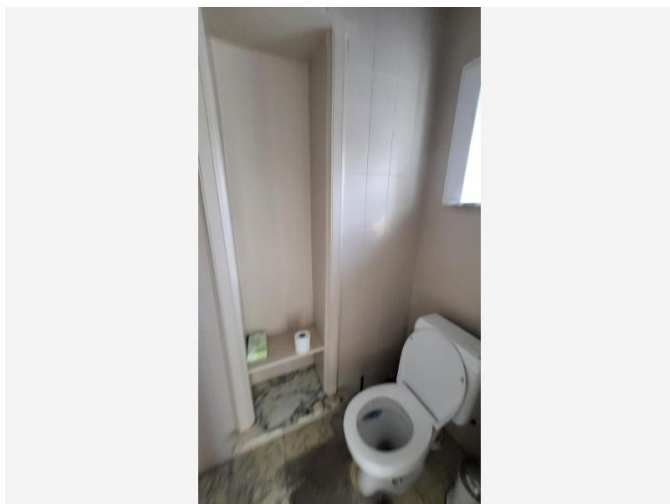
Er zijn verschillende wandtegels voorzien in het gebouw. De eventuele lijm achter de wandtegels was niet waar te nemen en kon niet bemonsterd worden. Bij verwijdering van de tegels dient de eventueel aanwezige tegellijm bemonsterd te worden zodat aanwezigheid van asbest al dan niet kan uitgesloten worden.

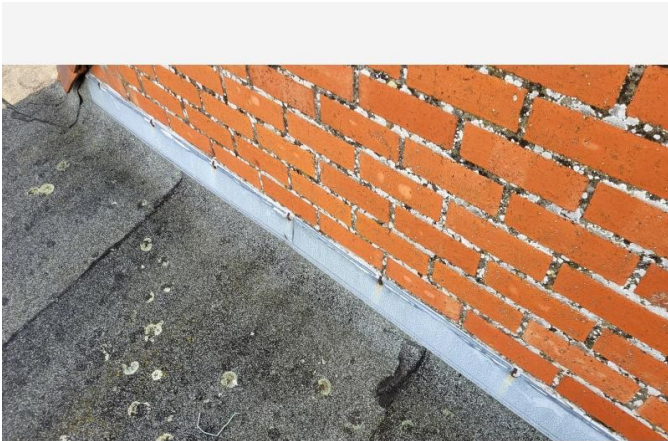
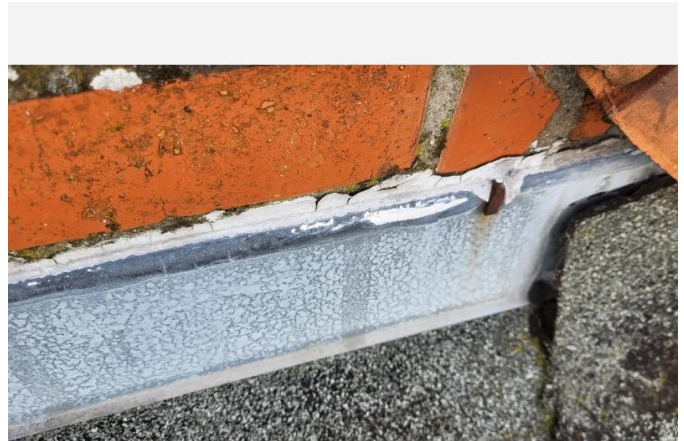
Fiche 14: Mastiek solins

Geen asbest

Beschrijving	Mastiek solins
Omgeving	Buiten
Primaire drager	Wand buitenschil
Bindmiddel van materiaal	Kitten, mastiek, pasta

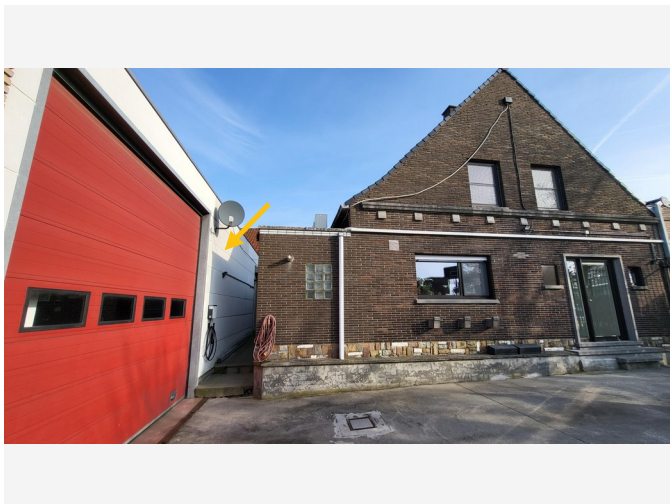
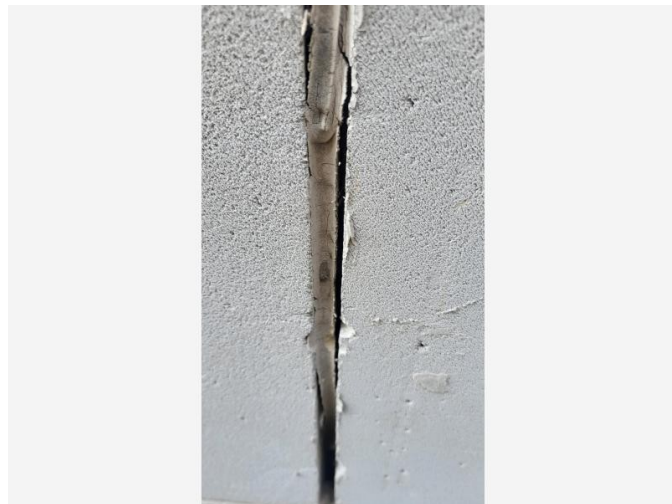
Beschrijving	Mastiek cellenbetonpanelen
Omgeving	Buiten
Primaire drager	Wand buitenschil
Bindmiddel van materiaal	Kitten, mastiek, pasta

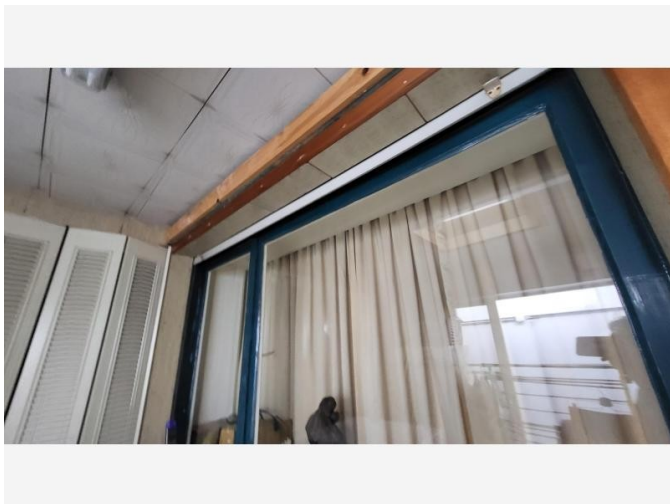
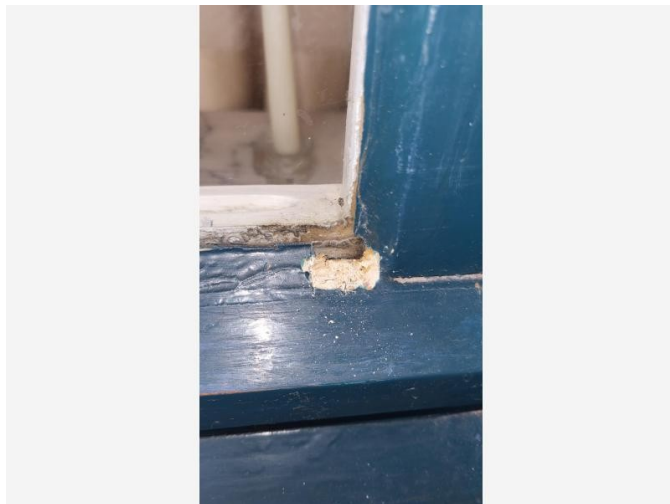
Fiche 17: Mastiek houten raam binnen

Geen asbest

Beschrijving	Mastiek houten raam binnen
Omgeving	Binnen
Primaire drager	Wandopening verticaal (raam, deur, ...)
Bindmiddel van materiaal	Kitten, mastiek, pasta
