# Asbestinventarisatetest

Speldenstraat 42, 8940 Wervik

Attestnummer : 20250226-000176.000

Uitgegeven op : 26.02.2025

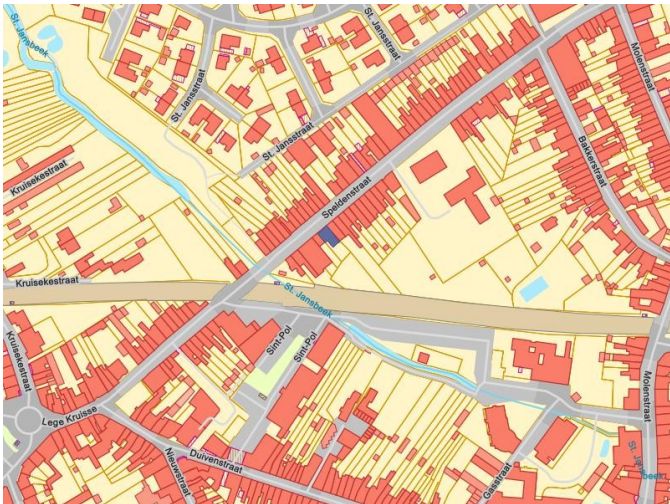
# Zone 1: Hoofdgebouw

Tijdens de inspectie vastgesteld:

- 1 Asbestmateriaal**
- 0 Beperkingen
- 0 Uitsluitingen
- 0 Roerende goederen
- 0 Puin, steenslag, (water)bodem
- 6 Adviezen**
- 3 Geen asbest**

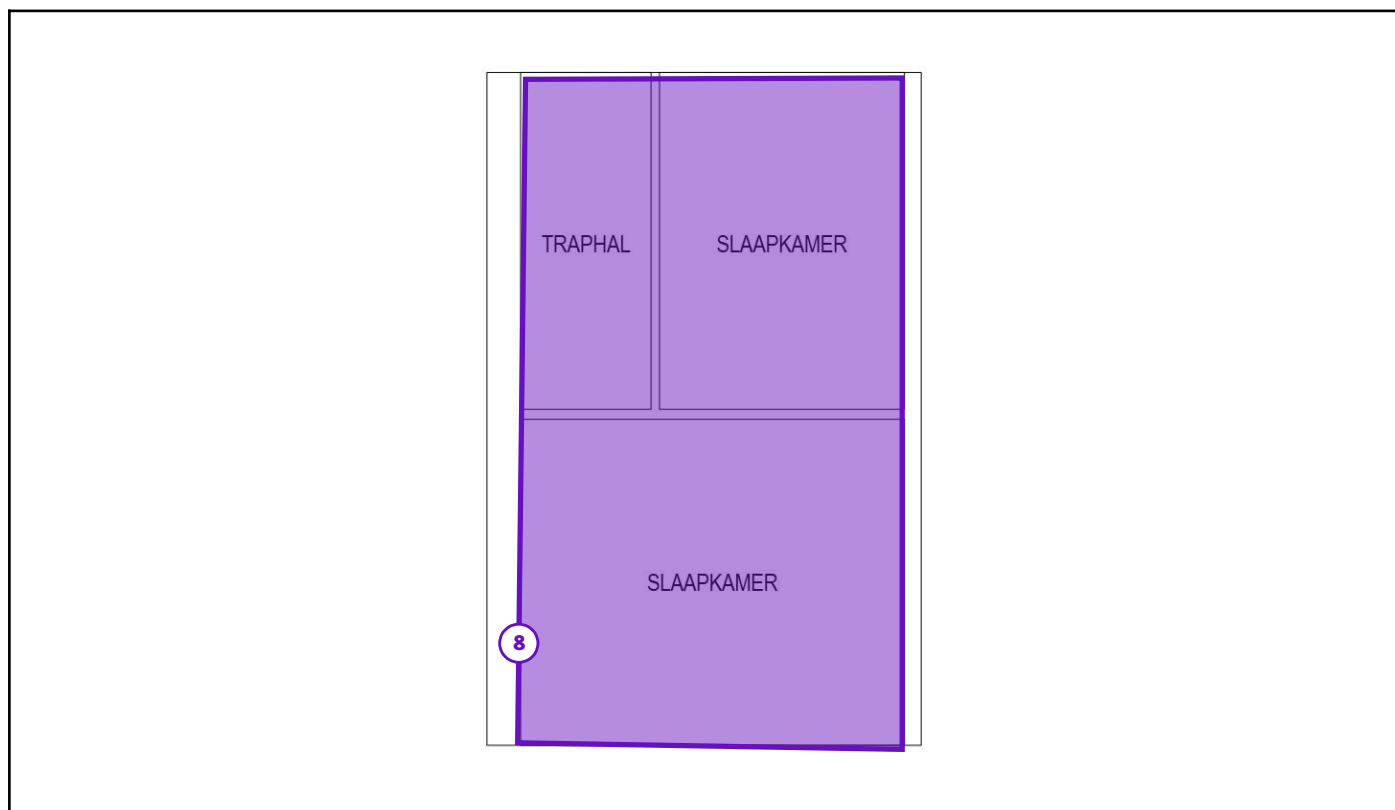
## Plan 1.4: verdieping 2

| Beschrijving | Type | Actie |
|---|---|---|
| 8. Verlaagde plafonds | Advies | - |

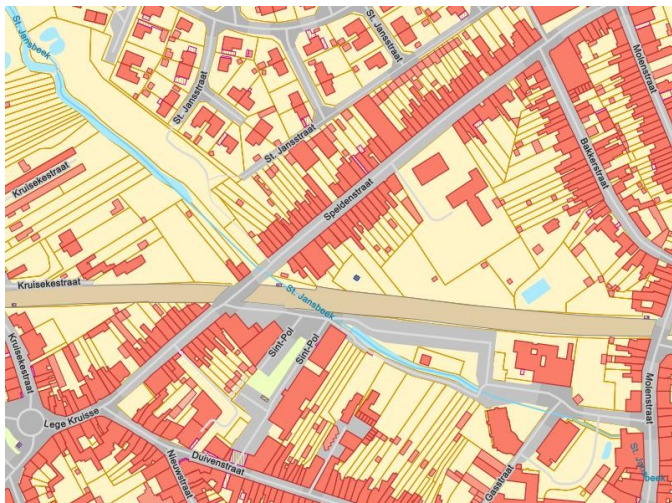
## Zone 2: Tuinhuis

Tijdens de inspectie vastgesteld:

- 0 Asbestmaterialen
- 0 Beperkingen
- 1 Uitsluiting
- 0 Roerende goederen
- 0 Puin, steenslag, (water)bodem
- 0 Adviezen
- 0 Geen asbest

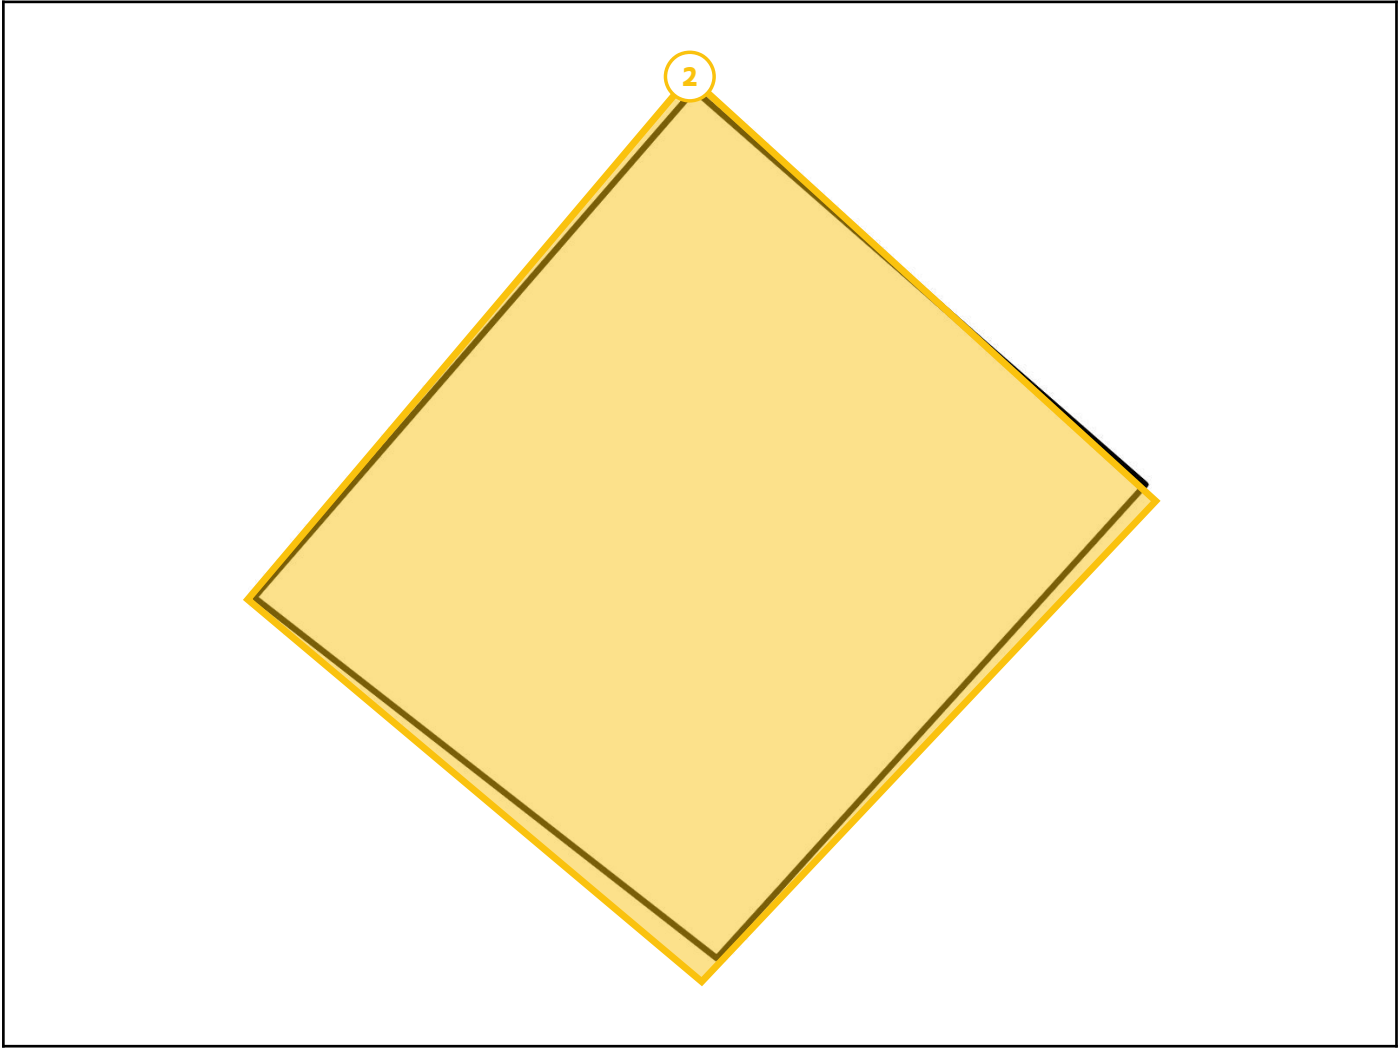
# Plan 2.1: Tuinhuis plan

| Beschrijving | Type | Actie |
|---|---|---|
| 2. Tuinhuis | Uitsluiting | - |
